Vanliga och aktuella fuktskador i byggnader

Thorbjörn Gustavsson

RISE

SWESIAQs vårmöte i Uppsala 10 april 2025

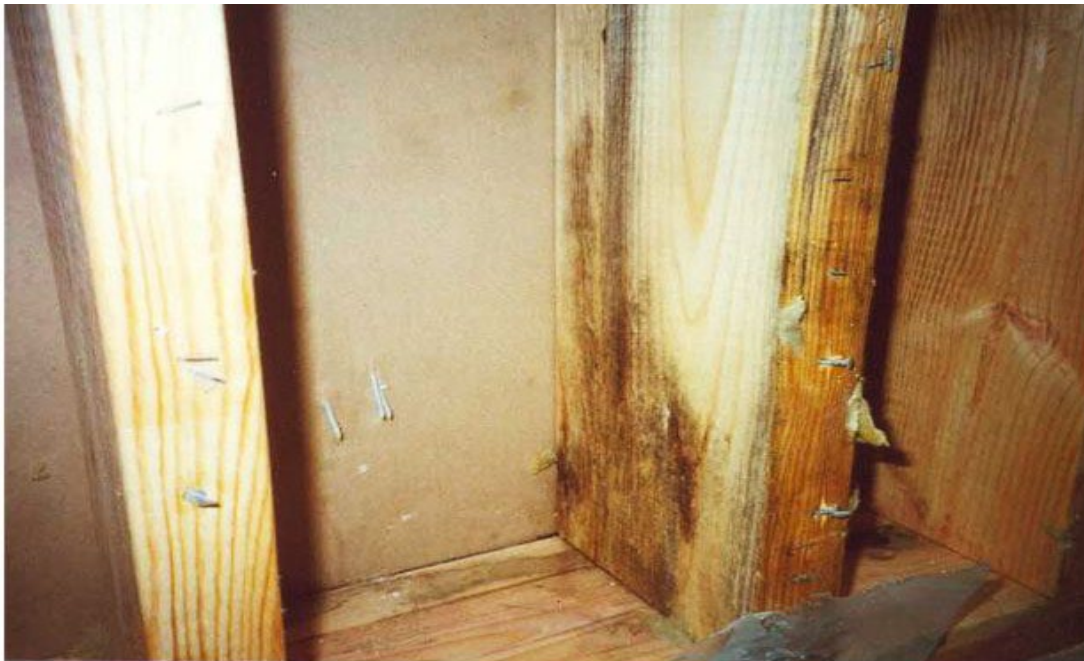
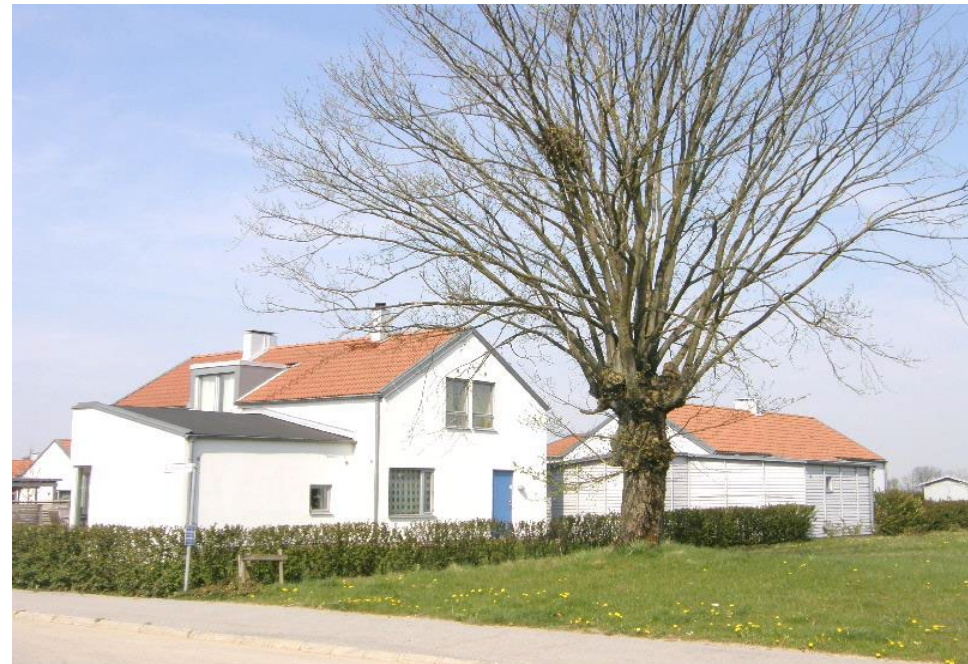
Fuktskador är vanligtvis dolda i konstruktionerna

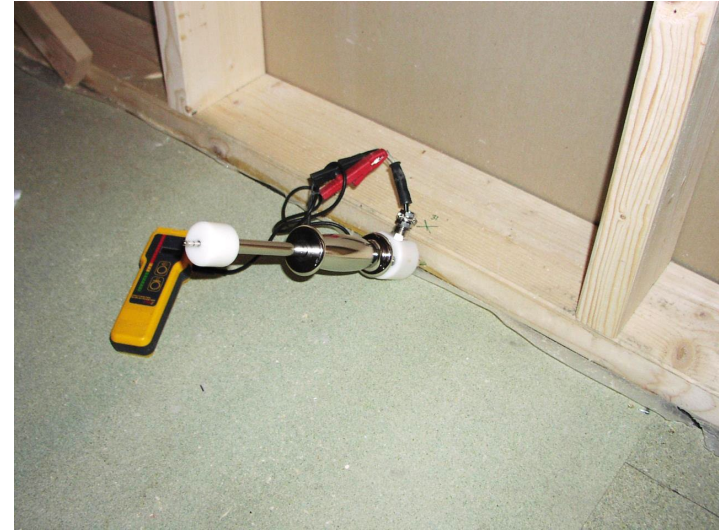
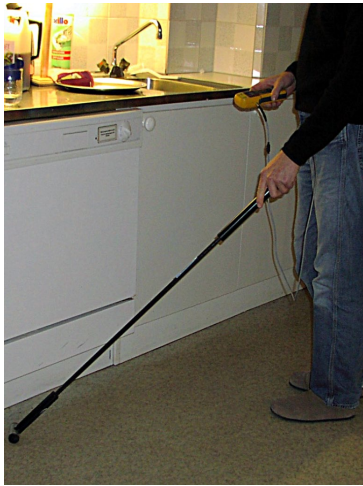
För att avgöra om ett material är fuktigt eller torrt, och därmed kunna bedöma risken för skada, krävs att fuktnivån i materialet mäts.

Vanligen mäts **relativa fuktighet (RF)** eller **fuktkvot (FK)**.
Normalt mäts RF i t.ex. betong och FK i t.ex. trä.

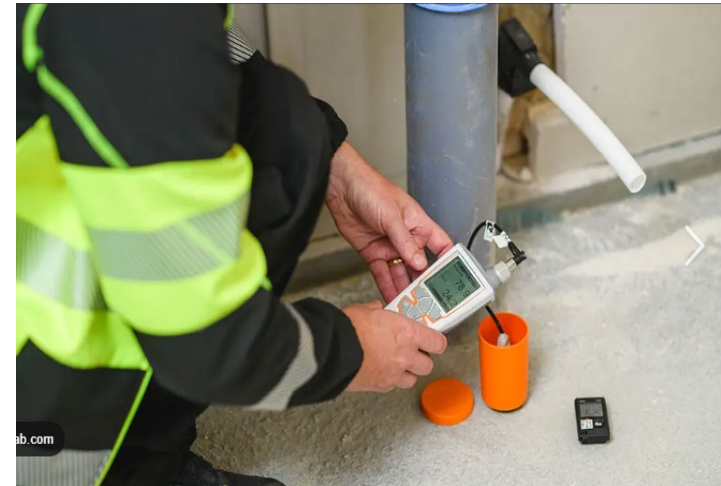
Skilj på fuktmätning och
fuktindikering

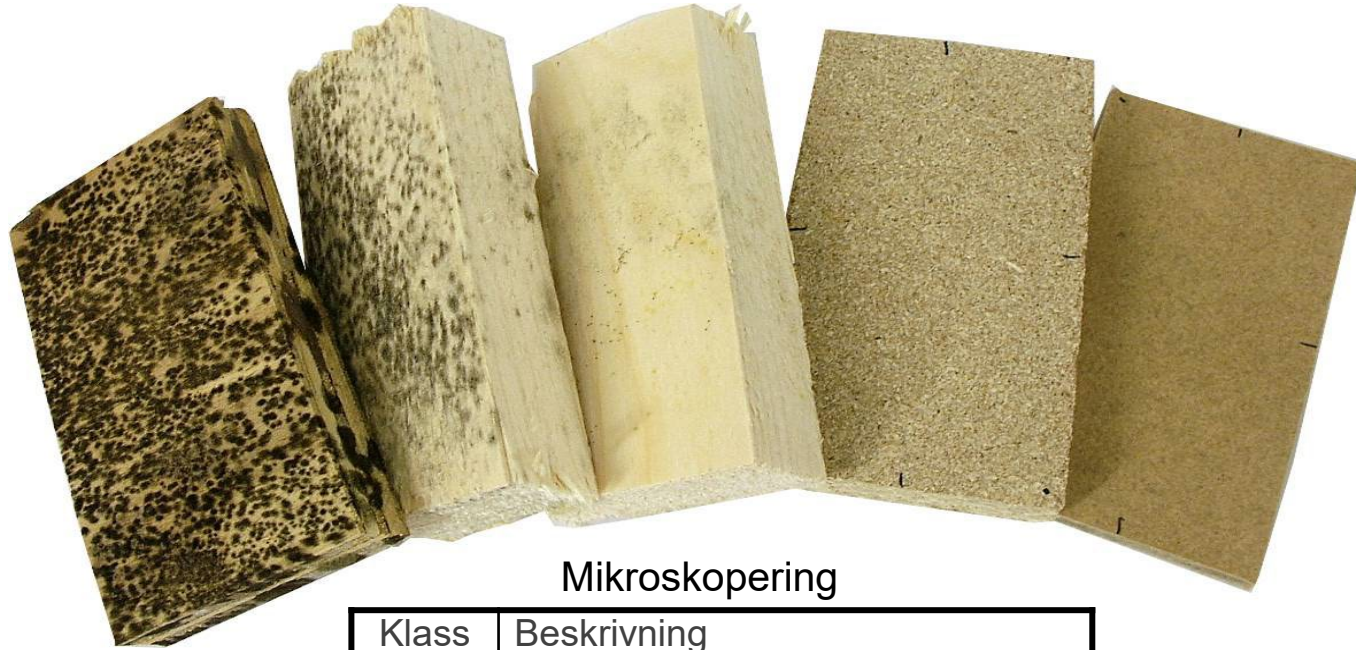
Mögel syns bara ibland med blotta ögat

Mikroskopering

Klass	Beskrivning
0	Det finns ingen påväxt på ytan
1	Liten, eller mycket spridd, påväxt
2	Svagt, utspridd, gles påväxt
3	Fläckvis kraftig påväxt
4	Hela ytan med kraftig påväxt
5	Hela ytan är mer eller mindre täckt av sammanvuxen påväxt

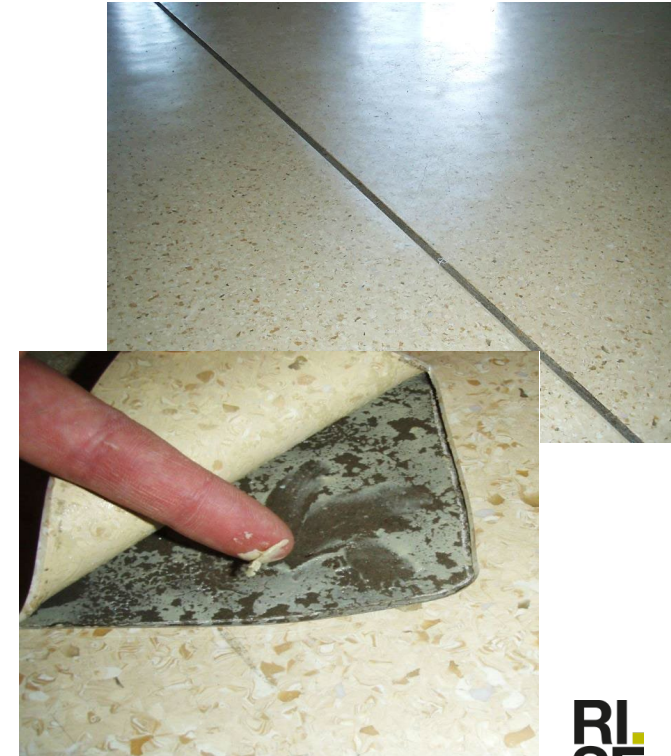
Spridningsvägar för föroreningar från fuktskador

Vi har begränsad kunskap om hur föroreningar från fuktskador sprids till innemiljön men vi kan dra vissa slutsatser som att föroreningar kan spridas via luftströmmar och diffusion

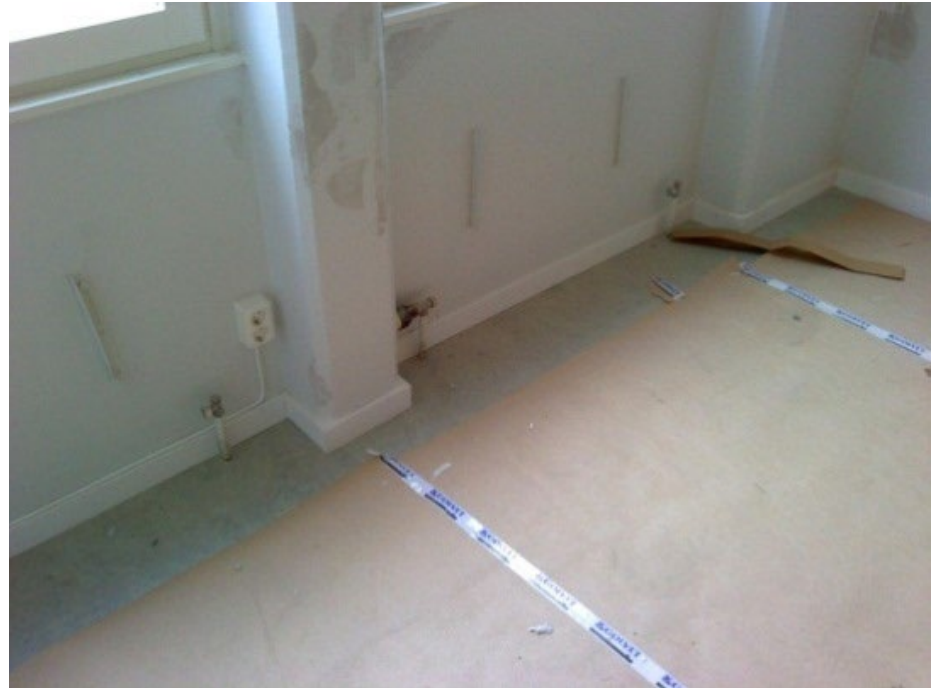
Luftläckagesökning visar luftläckagevägar och därmed möjliga spridningsvägar

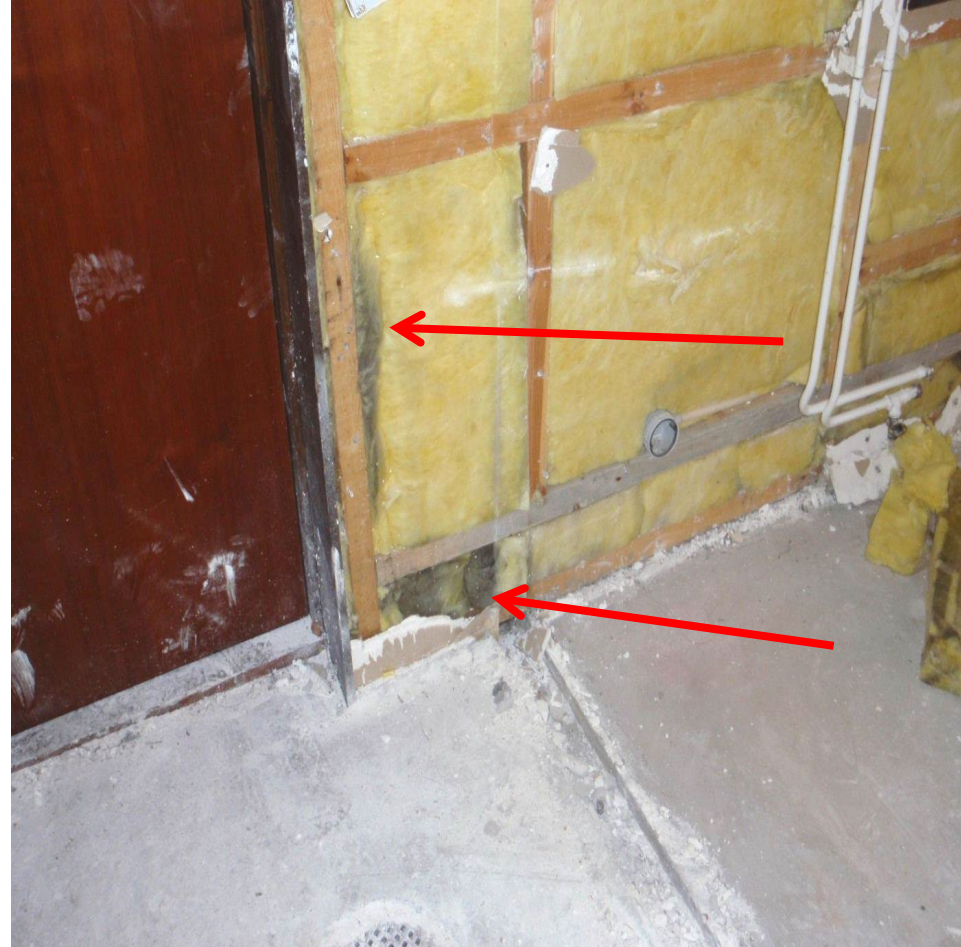
Oavsett ventilationssystem så kommer inte all tilluft via ventilationssystemet

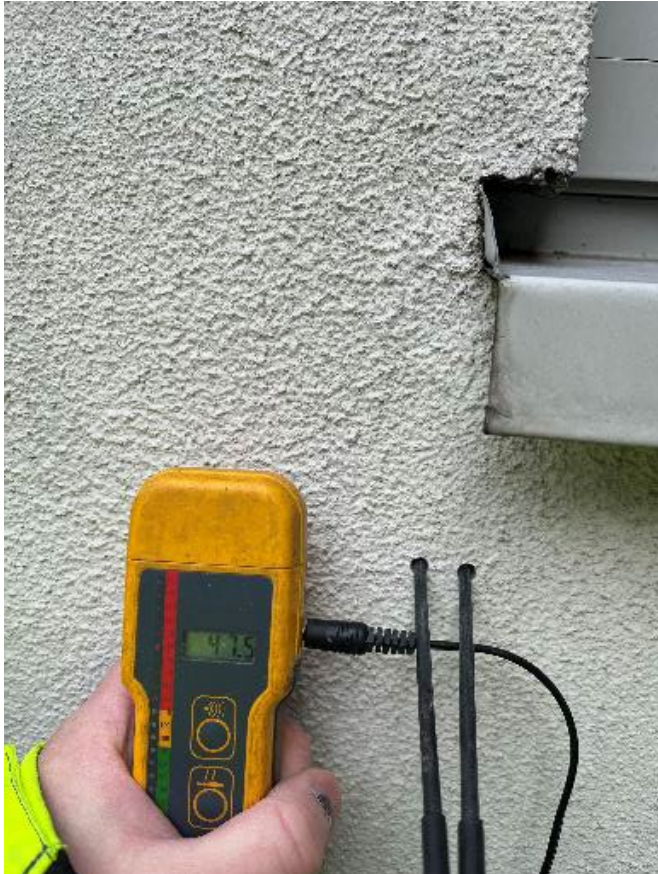
Fältmätning av fukt från utsidan

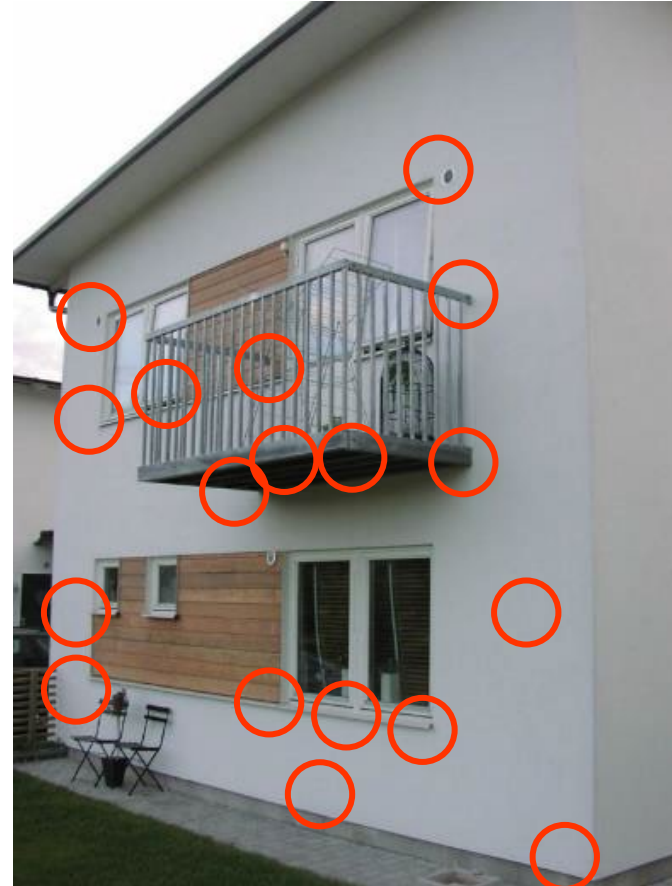
Känsliga detaljer på aktuell fasadkonstruktion

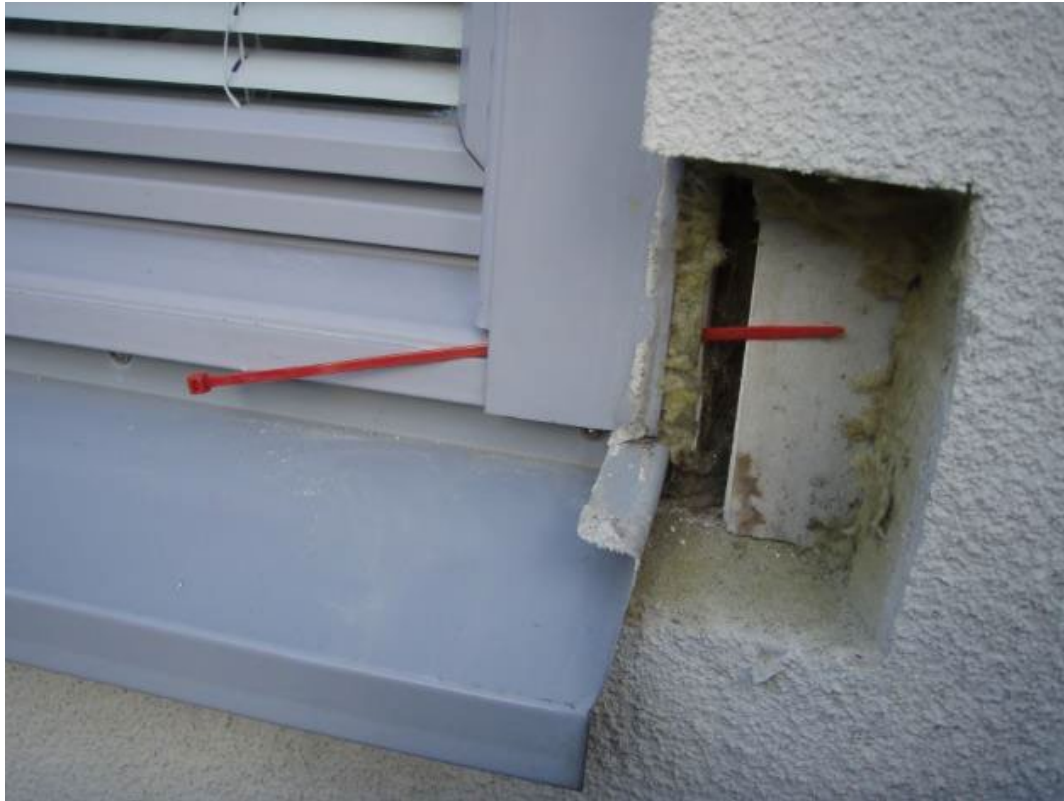
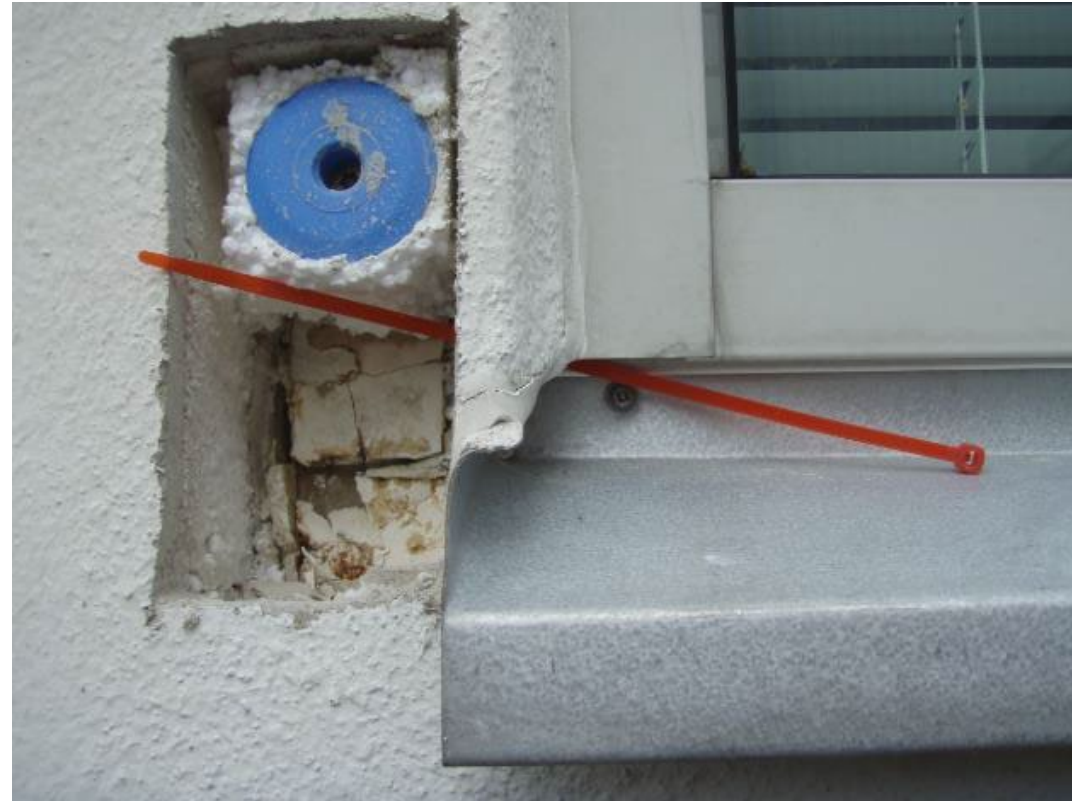
Kontroll av vädertätningarnas placering genom friläggning

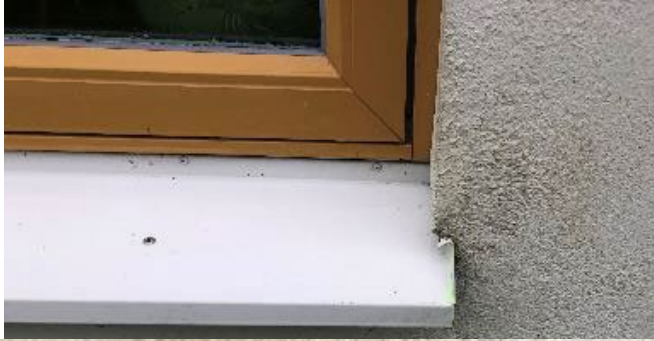
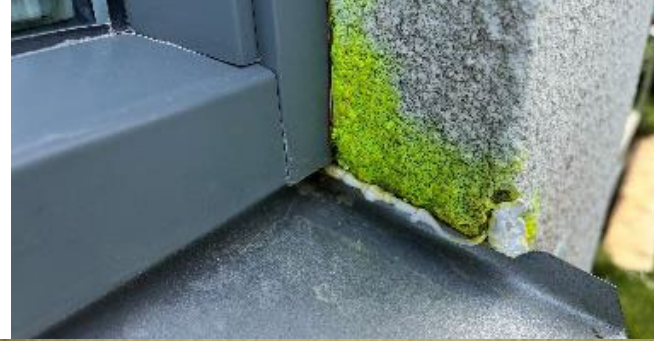
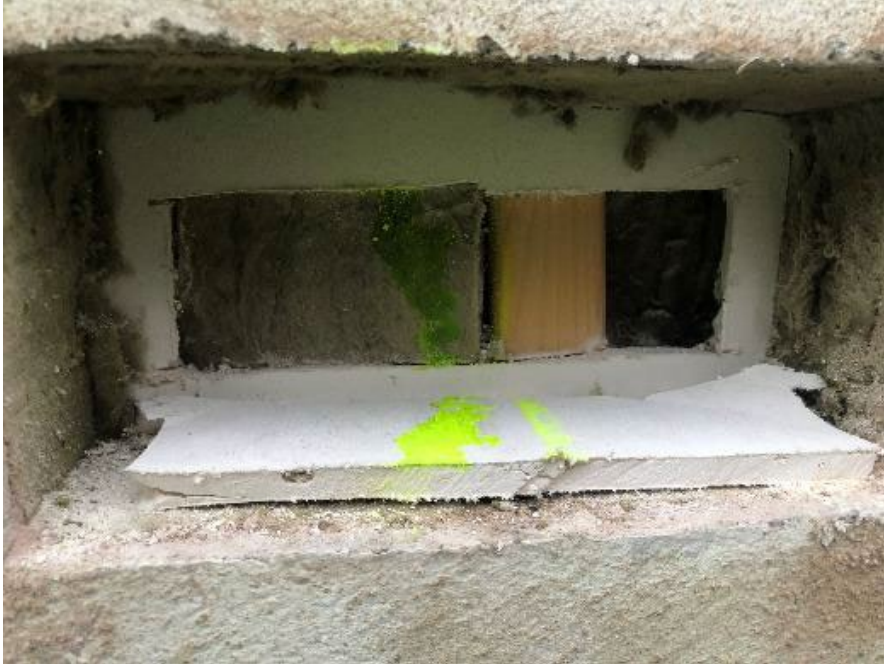
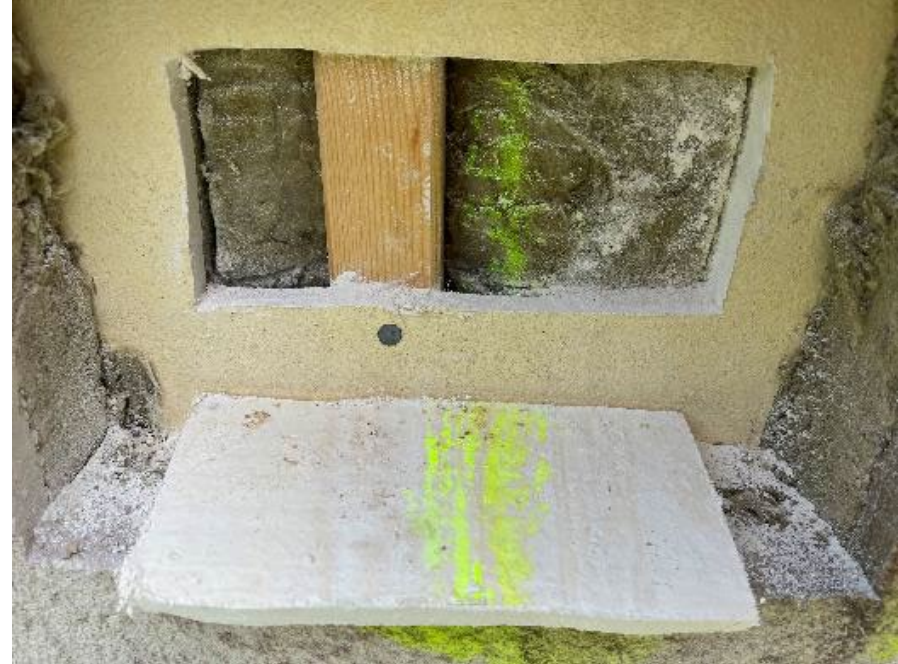
-Kontroll av inläckage i fält med spårvätska

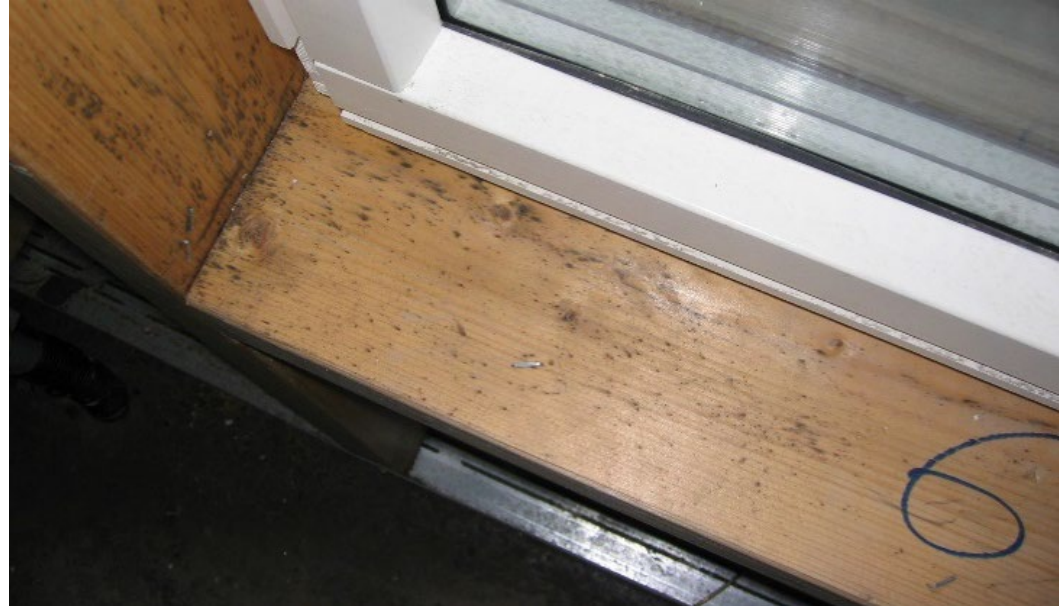
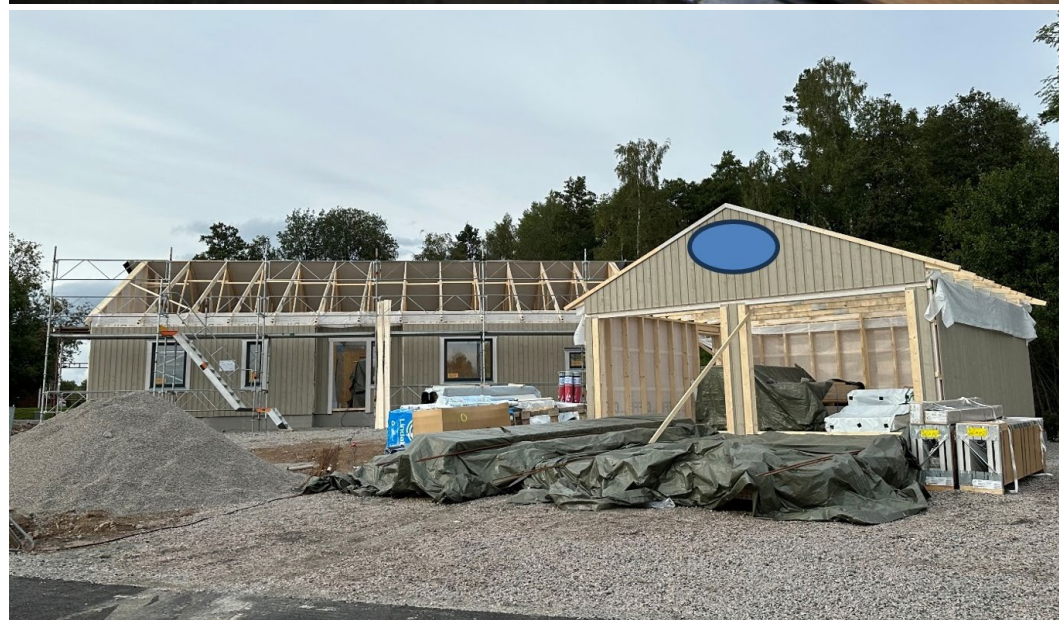
Fuktskador under produktion
